EXPERTISE TECHNIQUE DE DEUX BATIMENTS  
FAISANT PARTIE DU CENTRE D'ESTIVAGE  
D'IMMOUZER DE LA FONDATION HASSAN II  
POUR LA PROMOTION DES ŒUVRES SOCIALES  
DU PERSONNEL DU SECTEUR PUBLIC DE LA  
SANTÉ.

**DOSSIER N° : 18-220-06139-2018-0326/1**

**DOCUMENT : RAPPORT-V2**

**DATE : NOVEMBRE 2018**

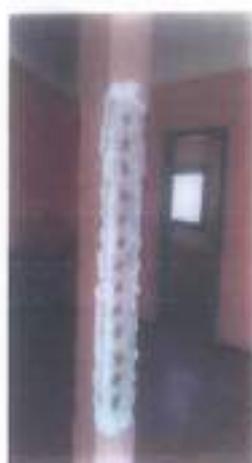
#### ❖ Section des poteaux insuffisante

La section des poteaux centraux au niveau du premier étage du bâtiment 1 est de l'ordre de 15cm\*20cm, ces dimensions présentent une non-conformité par rapport aux normes en vigueur (RPS).

- Prévoir un plan de chemisage des poteaux de l'étage (à déterminer par le BET),
- Procéder au traitement de la corrosion des armatures au niveau des zones présentant des signes révélateurs de corrosion,
- Reprendre les enduits muraux altérés,
- Assurer une étanchéification efficace de la terrasse suivant les règles de l'art.
- Reprendre les tuiles dégradées,

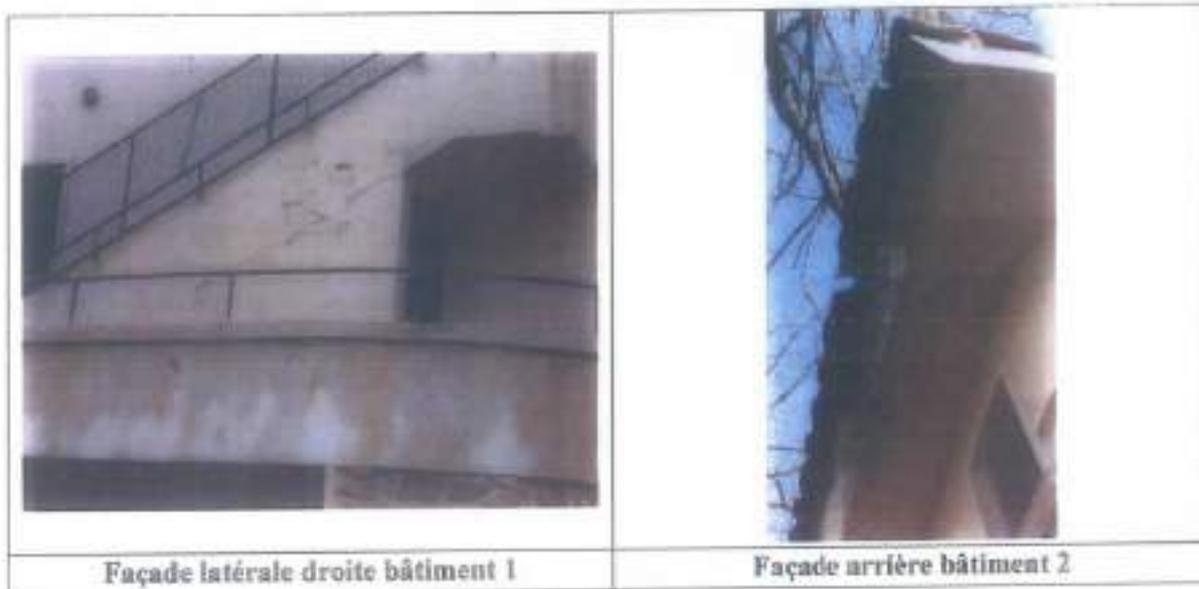
- ❖ Altération superficielle étendue des enduits et des revêtements de peinture des façades :

L'origine de ces pathologies peut être soit d'ordre humain (défaut de diagnostic et de mise en œuvre, dosage, matériaux inappropriés, etc.), soit d'ordre naturel (action de vieillissement accéléré, humidité, chocs thermiques, remontée capillaire d'eau, etc.)

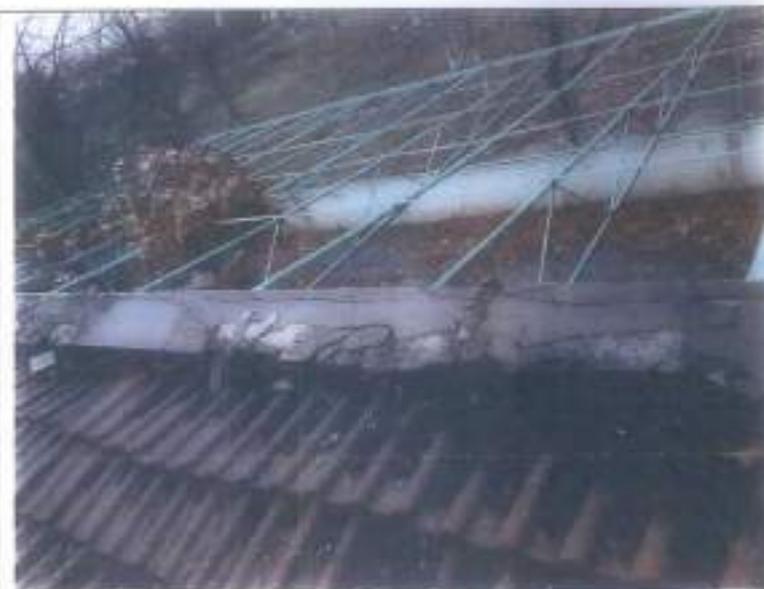
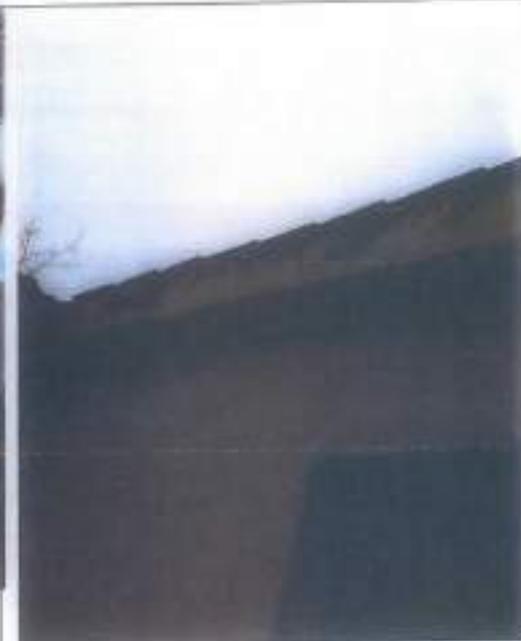
Ce type de désordres se situe au niveau des poutres supportant la dalle en béton armé du réfectoire du centre (bâtiment 3), à savoir :

- Des fissures traversantes
- Une altération du béton avancée
- Début de corrosion des armatures
- Infiltration avancé des eaux pluviales à l'intérieur du bâtiment

Altération du béton, d'une poutre et de la dalle

Le bâtiment en question abritant le réfectoire du centre, hors service et dans un état de dégradations avancé et n'assure pas les conditions d'exploitation requises, pour cela nous recommandons la démolition et reconstruction intégrale de ce bâtiment conformément aux règles de l'art.

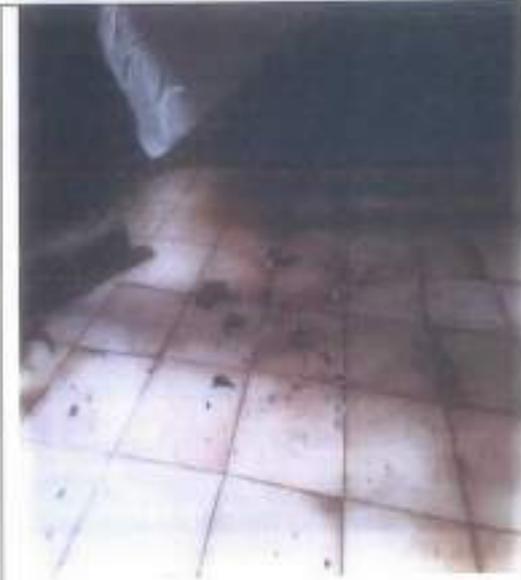
Infiltrations avancés des eaux pluviales
