EXPERTISE TECHNIQUE DE DEUX BATIMENTS  
FAISANT PARTIE DU CENTRE D'ESTIVAGE  
D'IMMOUZER DE LA FONDATION HASSAN II  
POUR LA PROMOTION DES ŒUVRES SOCIALES  
DU PERSONNEL DU SECTEUR PUBLIC DE LA  
SANTÉ.

**DOSSIER N° : 18-220-06139-2018-0326/1**

**DOCUMENT : RAPPORT-V2**

**DATE : NOVEMBRE 2018**

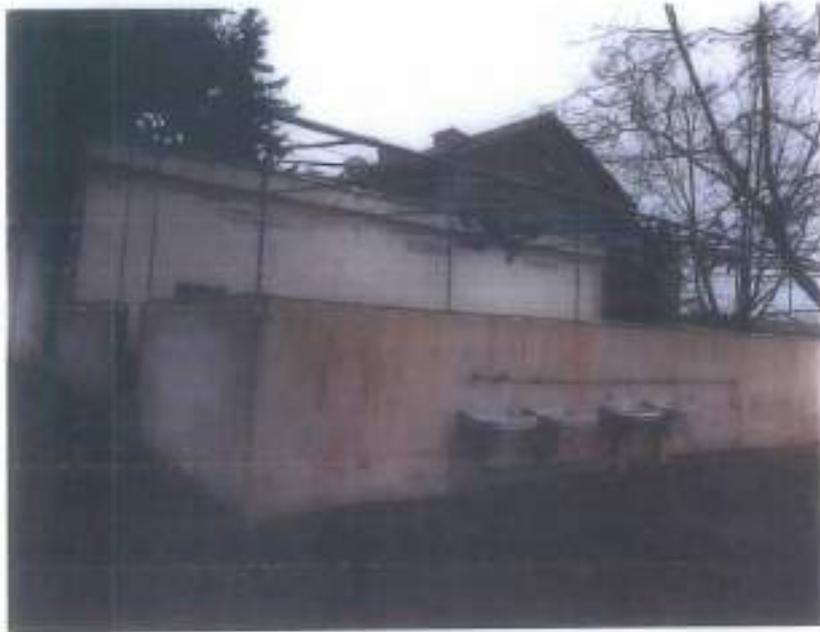
Vue sur bâtiment 3

Le plancher haut est une dalle en béton armé inclinée et supportés par ossature poteaux-poutres en béton armé. Les murs sont en briques rouges. Nous notons que la construction est non exploitable vue son état de dégradation.

La qualification des désordres relevés au niveau du bâtiment 3 montre un état de dégradation avancée de la structure.

Le bâtiment en question abritant le réfectoire du centre, hors service et dans un état de dégradations avancé et n'assure pas les conditions d'exploitation requises, pour cela nous recommandons la démolition et reconstruction intégrale de ce bâtiment conformément aux règles de l'art.

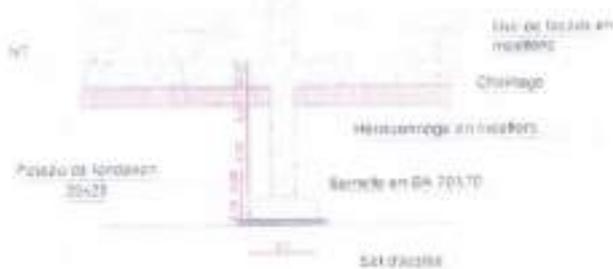
Détails fouille 1  
Bâtiment 1

- Le type de fondation adopté est double chaînage pour le mur périphérique de façade principale et latérale droite.
- Semelles isolées (70cm\*70cm) liaisonnées par des longrines pour les poteaux en béton armé.
- Un chaînage pour le mur périphérique de la façade arrière et de la façade latérale droite.

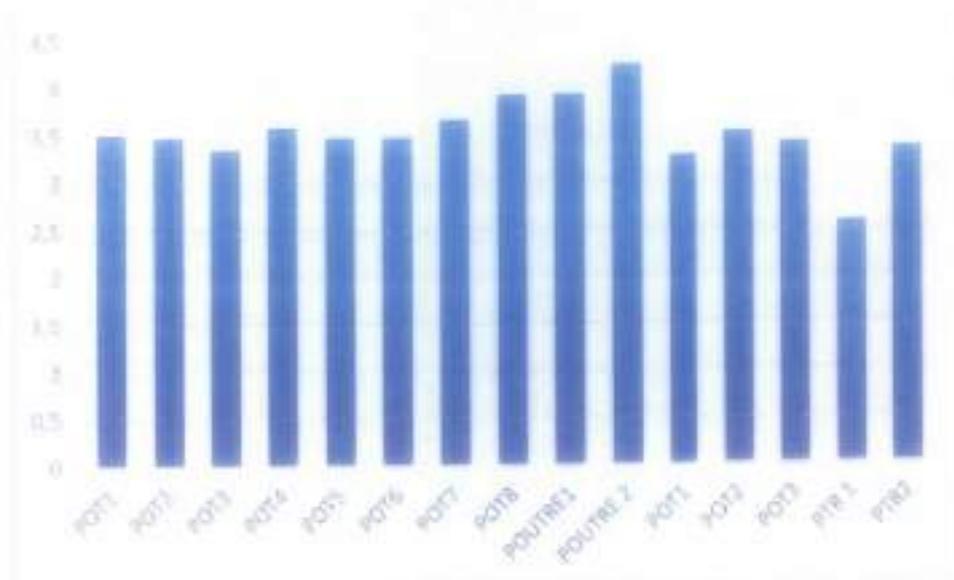
Bâtiment	Partie d'ouvrage	Réf. élément	Moyenne (Km/h)	Incertitude (%)	Moyenne globale (Km/h)
Bâtiment 1	RDC	POT1	3,52	5,02	3,51
		POT2	3,48	2,38	
		POT3	3,35	5,99	
		POT4	3,59	4,81	
		POT5	3,48	3,11	
		POT6	3,48	3,99	
		POT7	3,66	4,24	
		POT8	3,92	3,76	
		POUTRE 1	3,93	4,15	
		POUTRE 2	4,23	2,7	
	ETAGE	POT1	3,27	7,78	
		POT2	3,51	4,47	
		POT3	3,4	4,63	
		PTR 1	2,55	7,38	
		PTR2	3,33	1,66

Compte tenu des résultats déduits des essais, nous notons une homogénéité relative des vitesses, qui peut témoigner des conditions de mise en œuvre homogène, avec des valeurs faibles par endroit, cette faiblesse est peut être dû à l'âge de l'édifice et des condition climatiques.nous pouvons jugé que le béton du Batiment 1 présente une homogénéité globalement moyenne.
